## UDTALELSE

Fra Esben Larsen, CEE, DTU-Elektro

9. januar 2017  
esla

### Vedr vandforsyning på ejendommen Hovmarksgård, Landbolystvej 11, Dronninglund.

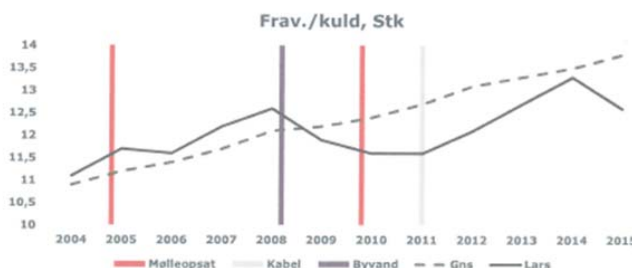
Svinebesætningen på Hovmarksgård har i flere år været plaget af adfærdsproblemer, som har reduceret svinenes velbefindende. Dette har været udlagt som forårsaget af vagabonderende elektriske strømme, som kunne give ubehag mm. I løbet af de seneste to år er der gennemført et projekt i samarbejde med SEGES og DTU-Elektro. Problemet er ikke blevet løst, men der er peget på flere årsagssammenhænge, som kunne have indflydelse på grisenes manglende velbefindende. Efter projektets afslutning ved rapport [1] fik svineavleren udarbejdet en produktionsstatistik fra LanboNord, Fig 1, som antyder en sammenhæng med forsyning af vand fra centralt vandværk, byvand, fremfor egen boring, som de seneste år kun sporadisk har været anvendt. Denne statistik resulterede i, at svineavleren afbrød for byvand til fordel for egen boring, hvilket ifølge svineavleren har givet en markant ændring svarende til tidligere tiders velfærd for såvel mennesker som dyr.

Fig 1. Produktionsstatistik visende nedgang i produktivitet efter indførsel af byvand

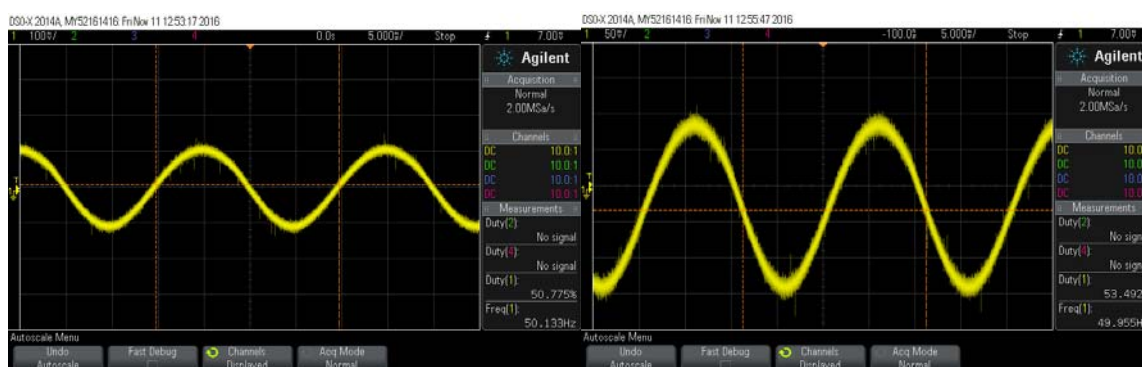
Fig. 2 Et meget markant 50Hz signal måles mellem studs og jordspyd i brønd (scope110) eller i marken (Scope112). Spændingens størrelse varierer over tid.

Her blev målt markante 50 Hz spændinger (Fig. 2) på op til ca 10V, som dog varierer en del over tid. Vandledningen ligger relativt tæt på den nærliggende 10/0,4kV transformerstation og formentligt parallelløbende med det tilhørende 10kV-kabel. Der er ikke fremskaffet nøjagtige kort for placering af vandledning og elkabler. En hypotese kunne være, at den målte spænding er afledt af en ikke galvanisk kobling til 10kV kablet, således der induceres (?) spændinger i det strømmende vand. Svineavleren betegner vandet som opladt. Vandets tilstand er ikke nærmere undersøgt. Denne hypotese bør undersøges nærmere dels for test af vandets egenskaber efter denne påvirkning dels ved kortvarig afbrydelse af spændingen på 10kV kablet.

Ifølge gårdejereren opstår der uro og ubehag for dyr og mennesker, så snart byvandet tilsluttes gårdens vandfordelingssystem.

***Af hensyn til dyr og menneskers velbefindende skal det derfor anbefales, at ejendommen fortsat vandforsynes fra egen boring mindst indtil den nævnte hypotese er af- eller bekræftet.***
